Diseño de sistema para convertir en imágenes las señales de vibraciones de un cojinete de rodamiento

*Luis E. Vallés D., Neyla Y. Delgado B., Verónica L. Riera G.
Centro de Investigaciones de Materiales, Facultad de Ingeniería.
Universidad de Carabobo, Valencia, Venezuela, E-mail: lapredim@uc.edu.ve*

System design to transform into images the vibrations signals coming from a bearing

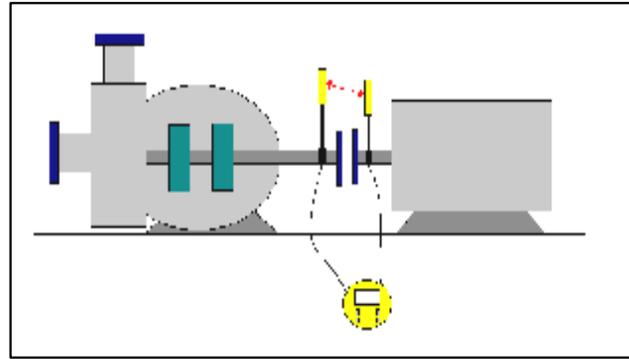
Se realiza el montaje del equipo de alineación de láser, este contiene dos sensores, los cuales, tomando como referencia las agujas del reloj, se colocan sobre los ejes del motor y la bomba a las 12h [4], luego se hacen coincidir el láser de uno de los sensores sobre la diana del otro sensor y viceversa, esto con el fin de encontrar la referencia o el cero. (Figura 1)

Figura 1. Ubicación de los láser para encontrar la referencia o cero en el plano vertical.

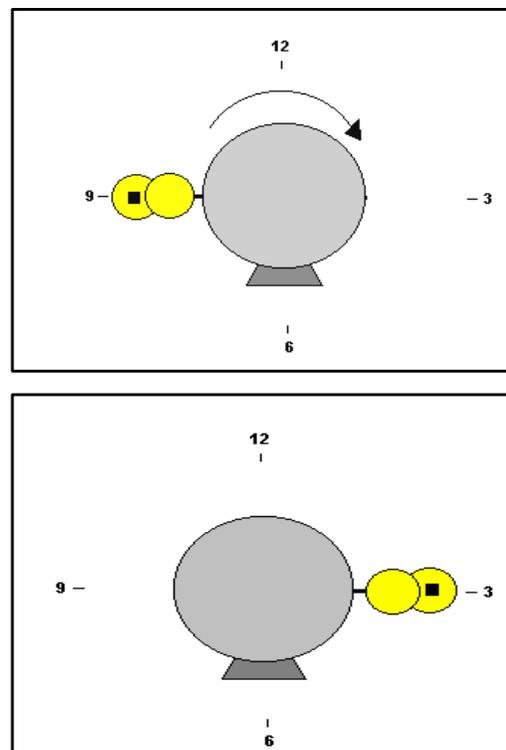
Se mueven los sensores 90° hacia la derecha y luego 90° hacia la izquierda (desde la vista frontal del motor) para conseguir las medidas "este" y "oeste" con las cuales el equipo calcula la desalineación en el plano vertical para ese momento. (Figura 2).

Figura 2. Ubicación de los láser para conseguir las medidas este y oeste.

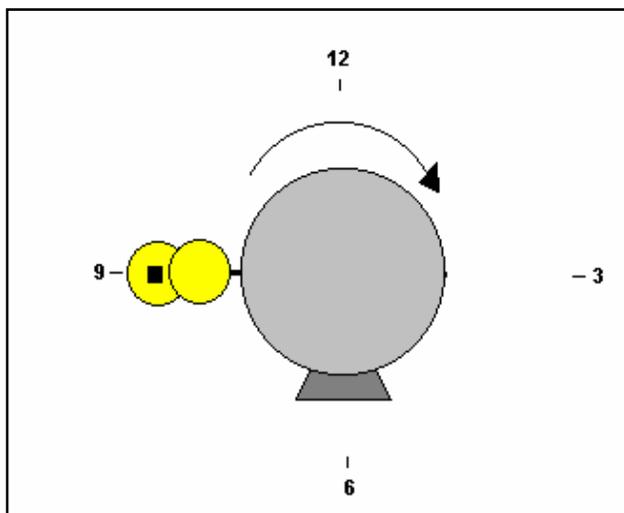
Para esta medición, los sensores sobre los ejes del motor y la bomba, tomando como referencia las agujas del reloj, se colocan a las 9h (observando desde la vista frontal del motor) [6], luego se hacen coincidir el láser de uno de los sensores sobre la diana del otro sensor y viceversa, esto con el fin de encontrar la referencia o el cero. (Figura 3).

Figura 3. Ubicación de los láser para encontrar la referencia o cero en el plano horizontal.

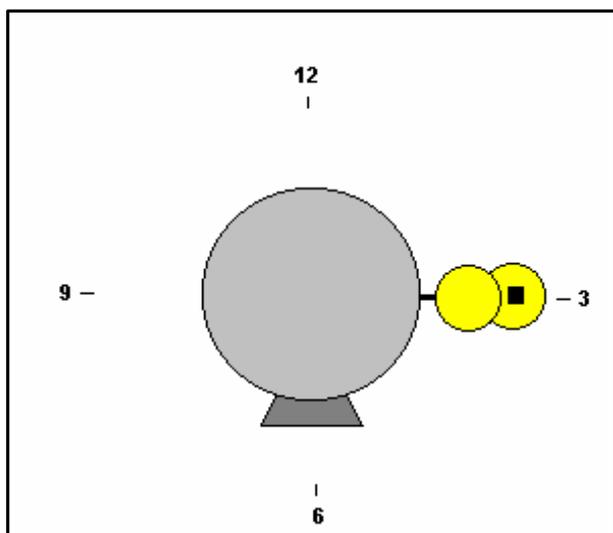
Se mueven los sensores 180° hacia la derecha (se colocan a las 3 h) para conseguir las medidas de desalineación en el plano horizontal para ese momento. (Figura 4)

Figura 4. Ubicación de los láser para conseguir la desalineación horizontal.

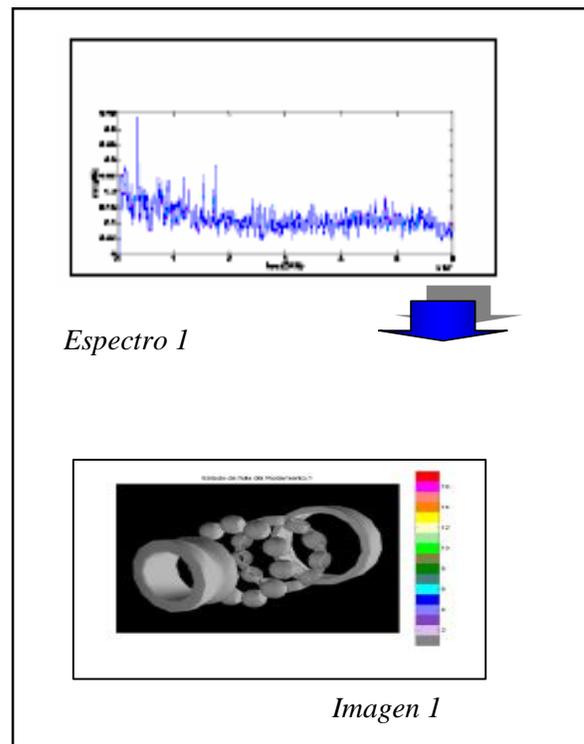
Antes de iniciar el proceso de desalineación con el equipo de alineación láser para acelerar el desgaste en los cojinetes de rodamientos, se efectuó una firma de vibraciones para verificar que estos componentes se encontraban en buenas condiciones, y así establecer un patrón de funcionamiento para las próximas mediciones. En la Figura 5 se observa que el cojinete de rodamientos esta en buen estado para el inicio del ensayo, ya que no se presenta frecuencia de defecto en el espectro de vibraciones [9], por lo tanto el programa indica que el cojinete se encuentra en el nivel 1 y estado de falla 1, por donde aun no se detectan defectos en los componentes de dicho cojinete.

Figura 5. Firma de Vibraciones para verificar que los componentes se encontraban en buenas condiciones.

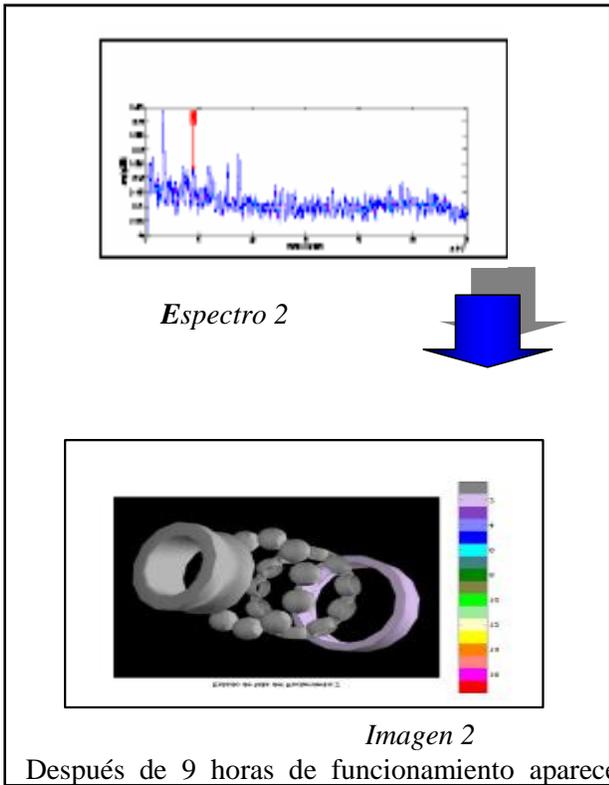
En la Figura 6 se nota como después de 4 horas de funcionamiento con este grado de desalineación, el cojinete de rodamientos avanza hacia el estado de falla 2, ya que la pista externa se encuentra en el nivel 2, debido a que aparece por primera vez en el espectro de vibraciones la frecuencia fundamental de efecto de la pista externa.

Figura 6. Resultados a las 4h de funcionamiento con un grado de desalineación de 0.51 mm de paralelismo y 0.15 de angularidad en 1 plano horizontal y de 1.2 mm de paralelismo y 0.28 mm de angularidad en el plano vertical.

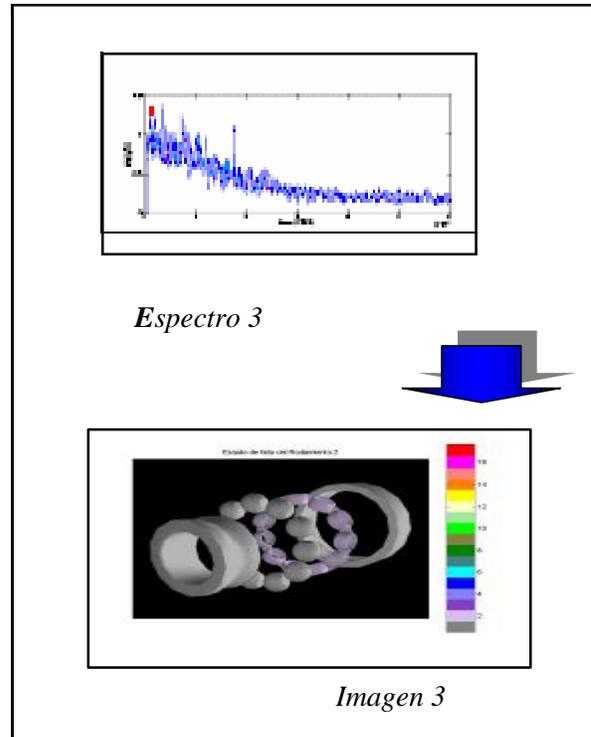
Figura 7. Resultados a las 9h de funcionamiento aparece la frecuencia fundamental de defecto de la jaula.

también la frecuencia fundamental de defecto de la jaula, como se ve en la Imagen 3, Espectro 3 de la Figura 7, lo que indica que el cojinete de rodamientos se encuentra aun en el estado de falla 2.

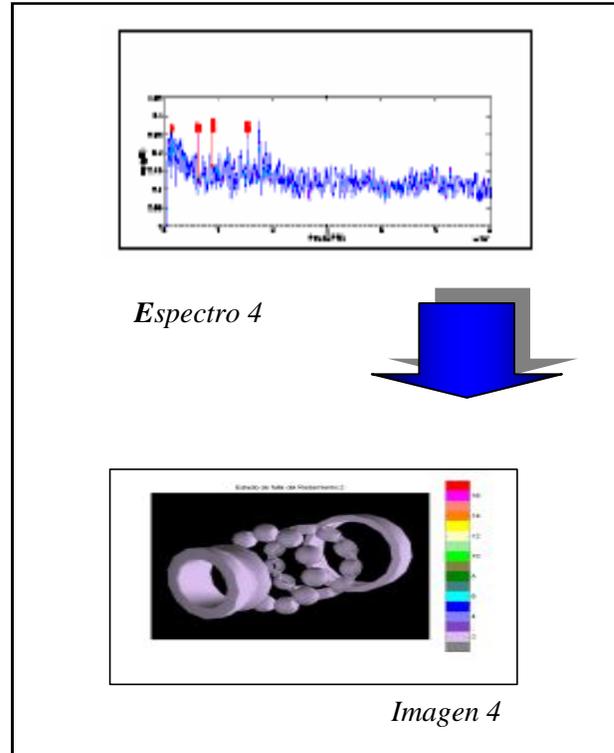
Figura 8. Resultados a las 12h de funcionamiento donde todos los componentes del cojinete de rodamientos muestran el inicio de un defecto.

En la Figura 8 se nota que después de 12 horas de funcionamiento todos los componentes del cojinete de rodamientos (jaula, bolas, pista externa, pista interna) muestran el inicio de un defecto, ya que en el espectro de vibraciones se nota la presencia de las frecuencias fundamentales de defecto de cada uno de los componentes; sin embargo aunque aparecen más frecuencia de defecto, el cojinete de rodamientos se encuentra todavía en el estado de falla 2.

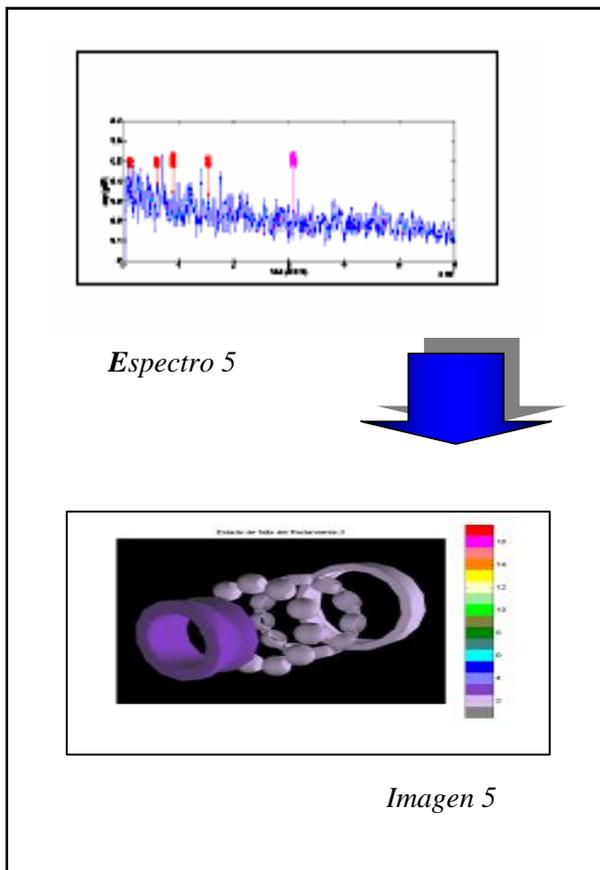
Figura 9. Resultados a las 26h de funcionamiento donde se muestra un ligero progreso en el desgaste de la pista interna.

En la Figura 9 se muestran que después de 26 horas de servicio un ligero progreso en el desgaste de la pista interna, ya que comienza a aparecer armónicas de esta frecuencia, por lo que la pista interna avanzó hacia el nivel 3; y a pesar de que los otros componentes se mantienen en el nivel 2 el cojinete de rodamiento a iniciado el estado de falla 3.

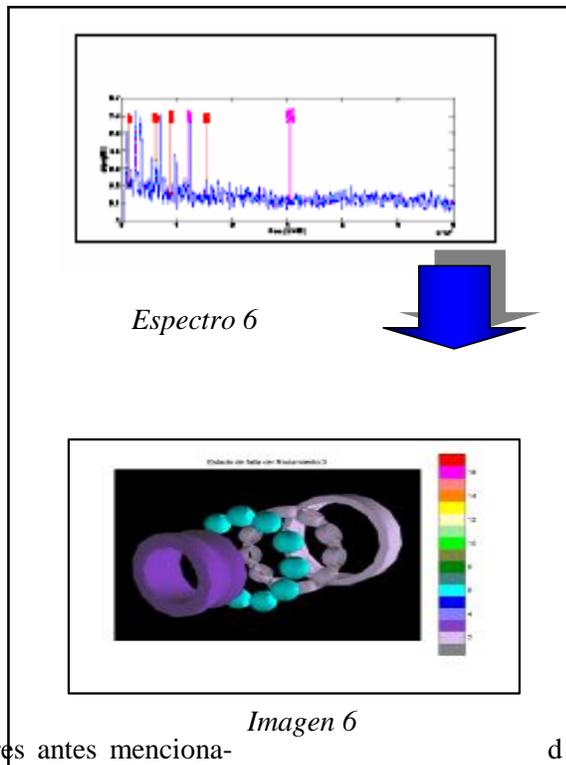
Figura 10. Resultados a las 46h de funcionamiento se puede ver que el desgaste de las bolas a incrementado debido a la presencia de 5 armónicas.

Con esta nueva desalineación se notó progreso en el desgaste de los cojinetes de rodamientos una vez cumplida 46 horas de funcionamiento desde el inicio del ensayo. En la Figura 10 se puede ver que el desgaste de las bolas a incrementado debido a la presencia de 5 armónicas de esta frecuencia en el espectro de vibración; lo que indica es que estos elementos se encuentran en el nivel 6 y el cojinete de rodamientos esta pasando por el estado de falla 3.

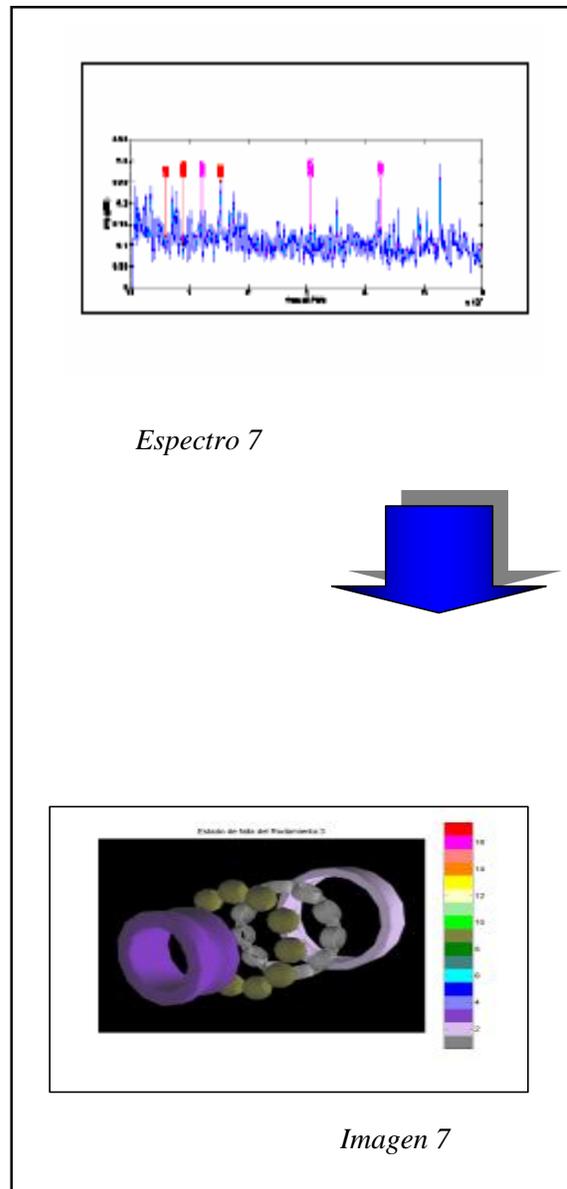
Figura 11. Resultados a las 53h de funcionamiento se nota un ligero incremento en el defecto de las de bolas.

Después de aplicar esta desalineación se notó un ligero incremento en el defecto de las bolas al transcurrir 53 horas de funcionamiento desde el inicio del ensayo (Figura 11). Este incremento se debe a la aparición de más armónicas de esta frecuencia (7 armónicas en el espectro de vibración), lo que indica que este componente se encuentra en el nivel el cojinete de rodamiento aun esta pasando por el estado de falla 3.

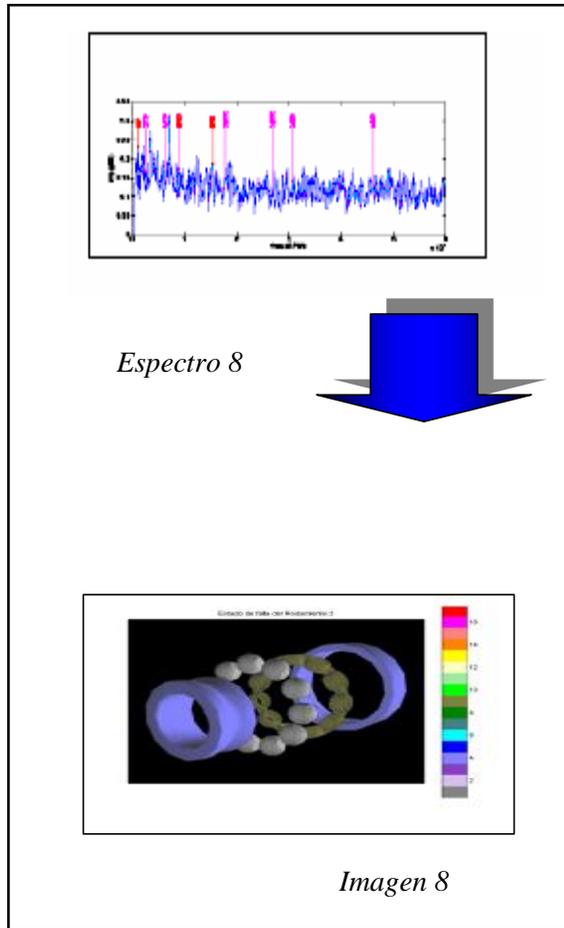
Figura 12. Resultados a las 56h de funcionamiento se observa como se ha incrementado el desgaste en las pistas de los cojinetes de rodamiento.

En la Figura 12 se observa como se ha incrementado el desgaste en las pistas de los cojinetes de rodamiento en el estado de falla, esto se debe a la presencia de 5 armónicas de la frecuencia de defecto de de defecto de cada una de las pistas.

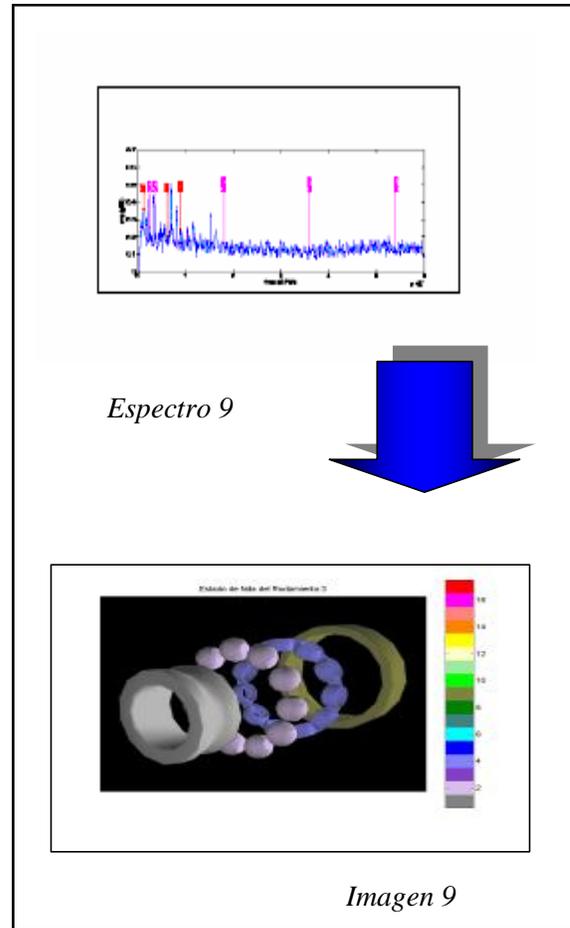
Figura 13. Resultados a las 78h de funcionamiento se nota que aparecen armónicas de la frecuencia de defecto de la jaula.

A pesar de que en la Figura 13 al cumplir 78 horas

funcionamiento se nota que aparecen armónicas de la frecuencia de defecto de la jaula y más armónicas de la frecuencia de defecto de la pista externa el cojinete de rodamiento se encuentra aun en el estado de falla 3, ya que el progreso de desgaste es lento.

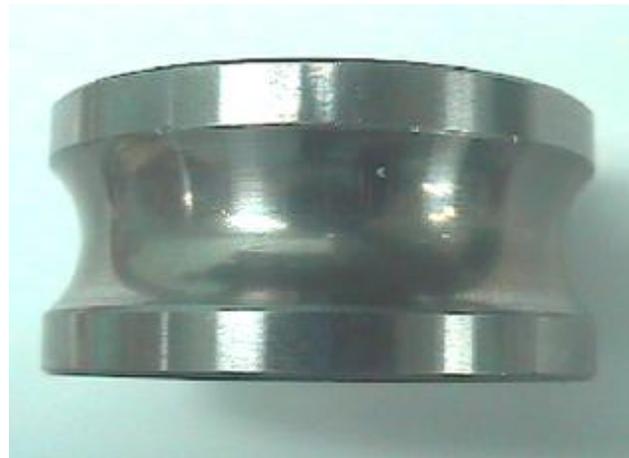
Para los resultados obtenidos por el software diseñado, se desmontaron, los cojinetes de rodamientos de la bomba, luego se desarmó el cojinete # 4 (segundo cojinete de la bomba) en donde se observaron ciertas marcas en algunos de sus componentes como se observa en la Figura 14. El cojinete de rodamiento # 3 (principal objeto de estudio de este proyecto por su cercanía al acople) no se desarmó ya que este proceso implica dañar la jaula y por consiguiente alterar los resultados. Ambos cojinetes presentaron ruidos, lo que refleja que estos se habían desgastado.

Figura 14. Pista Interna de rodamiento N° 4 donde se observan marcas.
